Gennemgang af RVP legepladser

Gennemgangen blev foretaget d. 30. oktober 2006 med Henka som konsulent.

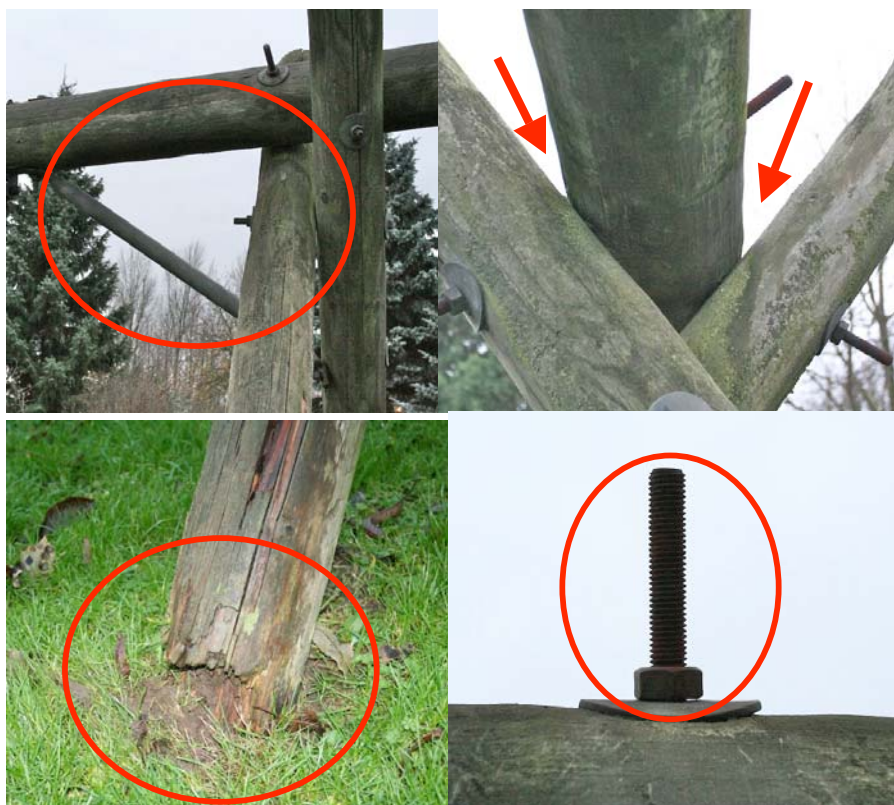
De 4 fotos viser hhv. hovedfælde, anoraksnorfælde, gyngestativ med råd i, samt farligt fritstående gevind.

Renovering af ældre gynger inkluderer:

1. Gyngestativ checkes for råd med skruetrækker ca. 10 cm. under græsplan. Er der råd her i blot en af pælene skal hele gyngen nedtages.
2. Alle sjækler skiftes een gang ca. hvert år. Der må ikke sidde sjækler midt på kæderne kun ved kædens fastgørelse til gyngestativet.

3. Kæden skal evt. justeres: Der skal være min. 40 cm. fra gyngens sæde til græs/faldunderlag.
4. Der må max være 2 gynger i stativet og de må kun placeres mellem afstiverne. Der skal derudover være god afstand imellem de to gynger.

5. Alle fritstående gevind afskæres v. bolt og bolt dækkes med plasthætte.
6. Skråstivere i metal udgør "hovedklemfælde" og skal dækkes med plade eller andet.

7. Trekantet liste eller andet skal dække de skarpe hjørner øverst ved skråstiverne: De udgør såkaldte "anoraksforsæder", hvor snore v. tøjlet eller fx et halstørklæde kan sætte sig fast.

8. Afstanden mellem kæderne på en gyngestativ skal være større. Dette vil dog indebære at der bores nye huller til kæderne hvilket vil svække overliggerens styrke.

9. Faldunderlag skal have en udstrækning på 8 m. hele gyngestativets bredde og være 30 ca. dybt med godkendt faldsand.

Punkt 1-4 kan vi evt. selv sørge for. Punkt 5-7 kræver arbejdsdag eller professionel hjælp (Punkt 1-7 koster ca. 4.000 kr. + moms) Punkt 8-9 er nok urealistisk at gennemføre (punkt 9 alene koster ca. 10-15.000 kr. + moms).

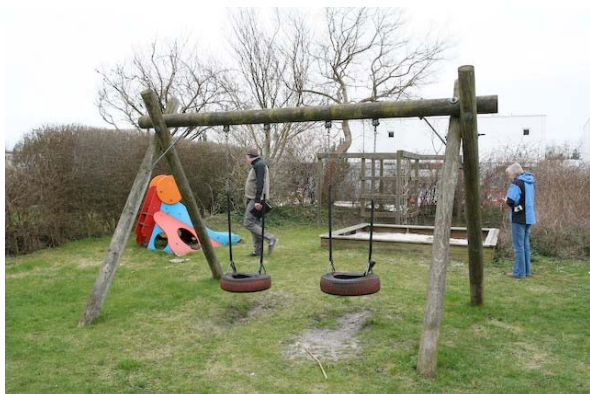
D 55-59

- Gyngestativ renoveres. NB: Sjækler udskiftes ASAP! (de er helt gennemslidt)
- Stativ (nu halvt inde i buskene og delvist råddent) nedtages.
- Sandkasse checkes for udstikkende søm og skruer og evt. rådne brædder udskiftes.

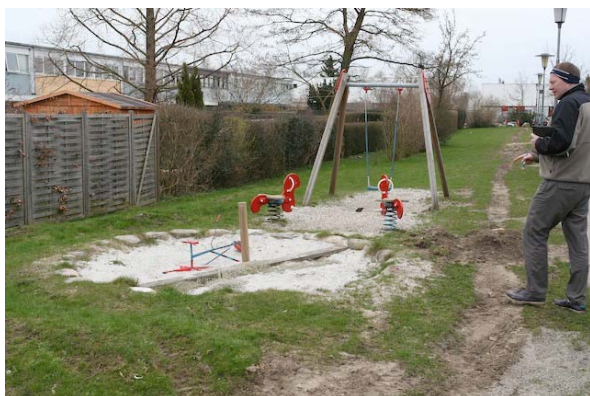
D 72-88

- Det anvendte faldsand er ikke en "korrekt" type man bruger i dag.
- Vippedyrene bør flyttes lidt længere væk fra gyngen og placeres med in lidt større indbyrdes afstand.

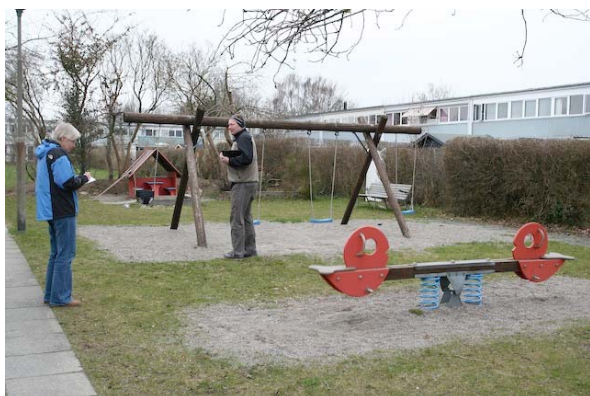
P 38-46

- Gyngestativ renoveres. NB: 2 yderste gynger skal fjernes (må ikke sidde uden for afstiverne).
- Liste påsættes øverst på legehustag (evt. fjernes også listerne på siden af taget).

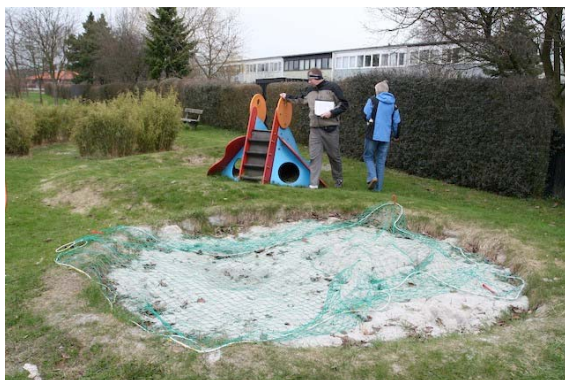
P 77-89

OK (!)

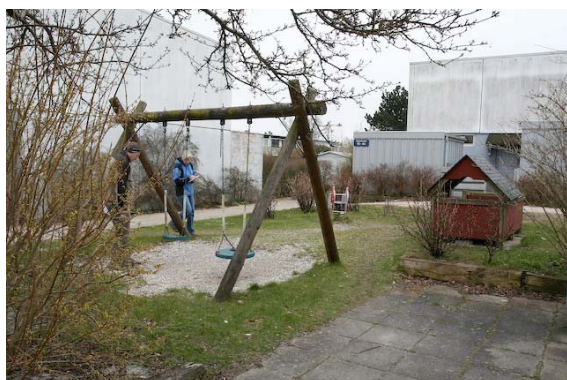
P 91-113

- Gyngestativ renoveres.
- Legehus påføres liste hvor tag møder huset (hovedklemfælde)

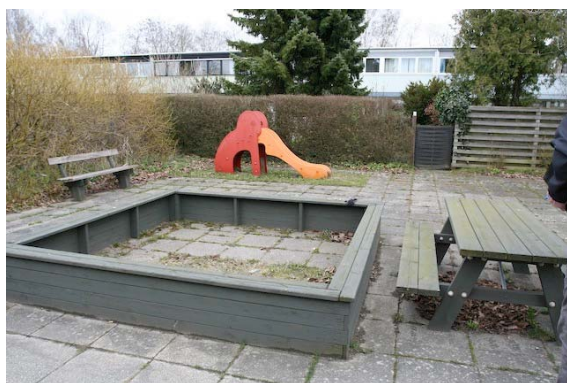
P 98-108

- Legepladsen nedtages (er besluttet)
- Sandkasse fjernes
- Ruchebane kan forsøges flyttet til anden legeplads: Dog er ruchebanen lidt angrebet af svamp (dvs. delvis rådnen) og kan måske ikke klare flytningen.

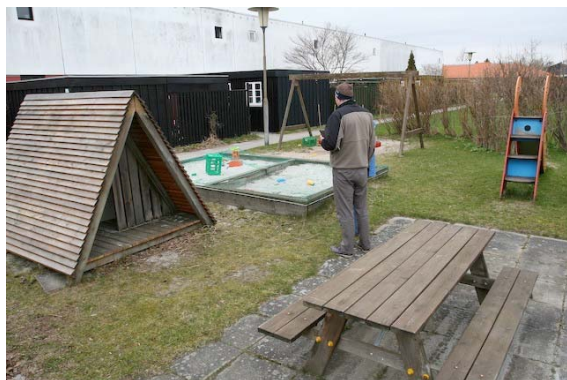
P 110-126

- Gyngestativ renoveres. NB: Sjækler + gynger udskiftes. Gyngestativ OK.
- Sandkasse checkes for udstikkende søm og skruer og evt. rådne brædder udskiftes.
- Ruchebane OK
- Reb på legehus fastgøres for neden eller nedtages helt (kræver faktisk faldunderlag). Flise ved hjørne af legehus flyttes.

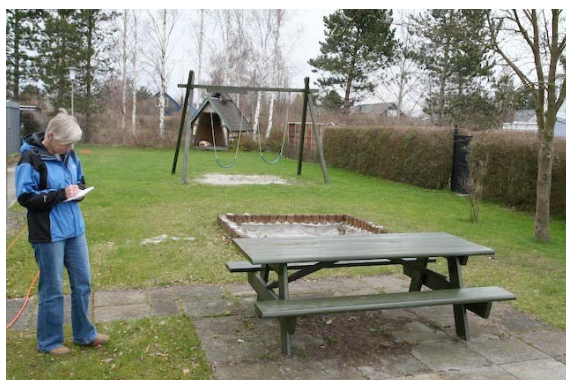
H 10-16

- Gyngestativ renoveres. NB: Brudstyrken i overlæggen er nok for lille. Gyngerne hænger for tæt. Henka vil ikke renovere dette gyngestativ!
- Der blev ikke taget stilling til det sjove hus i baggrunden af billedet.

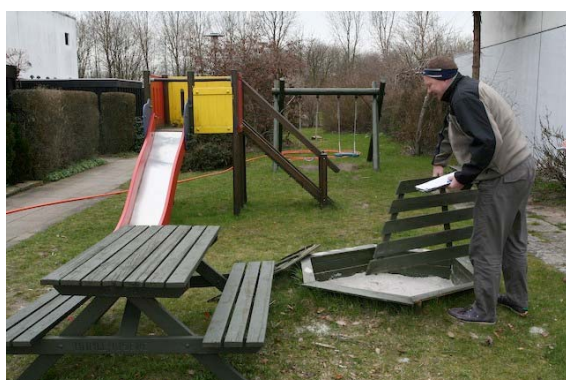
H 18-30

- Gyngestativ renoveres. NB: Henka vil ikke renovere dette gyngestativ!
- Tårn med ruchebane nedtages: Trappe, bundplade og ruchebane skal skiftes – og der mangler faldunderlag. Pris for renovering ca. 10-16.000 kr. (ekskl. faldunderlag). Nyt tilsvarende kan fås for ca. 25.000 kr. (ekskl. faldunderlag).
- Sandkasses nedtages (er tidligere besluttet).

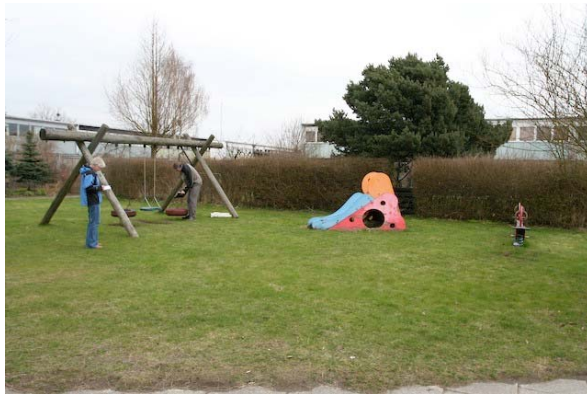
H 84-94

- Gyngestativ nedtages ASAP!: Ene afstiver næsten helt gennemrådnet ved græskant
- Rucebane nedtages (rådden).
- Vippe kan beholdes (som det eneste her).
